## **GALILEO Ford Fiësta Common Rail systeembeschrijving**

Het Galileo trainingssysteem is ontwikkeld uit de behoefte om met zo weinig mogelijk middelen een zo hoog mogelijk rendement te krijgen uit Automotive (Diagnose) Trainingen.

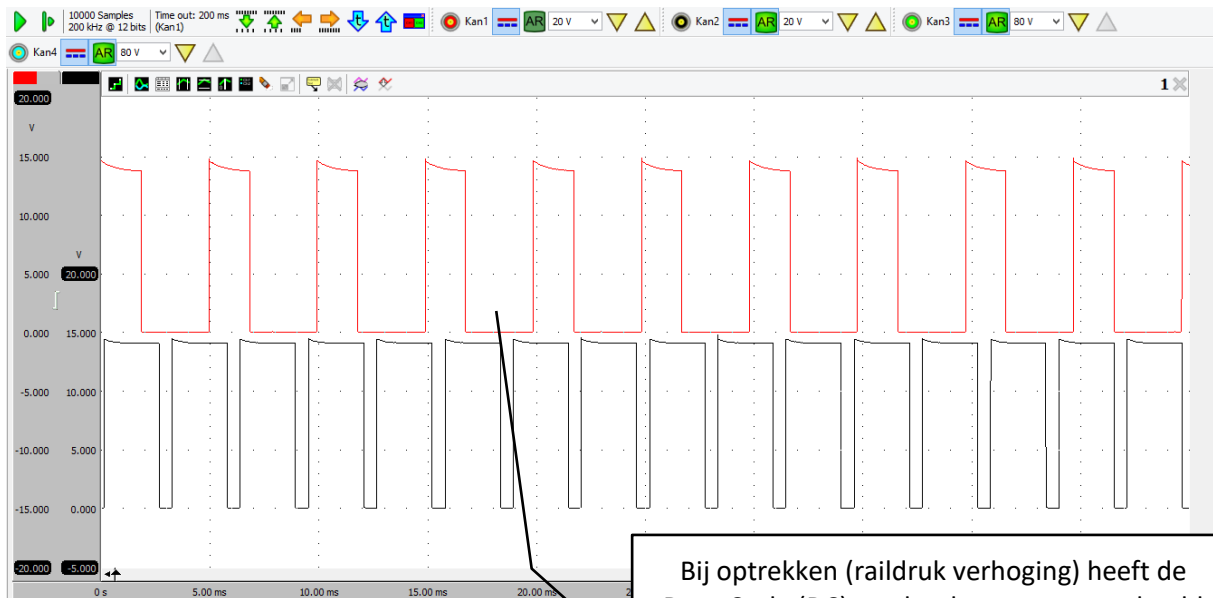
In het volgende scopebeeld is te zien dat bij optrekken, en verhogen van de raildruk, het bovenste Duty-Cycle signaal van de brandstoftoevoer-regelklep langer naar massa wordt geschakeld dan de hogedruk-regelklep (geen opening van deze klep).

Bij optrekken (raildruk verhoging) heeft de Duty-Cycle (DC) van het bovenste scopebeeld (toevoer-regelklep) een hogere aansturing. De sturing op de hogedruk regelklep (onderste beeld) is niet effectief (lage DC).
