## GALILEO VW Golf TSI systeembeschrijving

Automotive Diagnostic Training System

Automotive Training System for DSG/DSG Engines

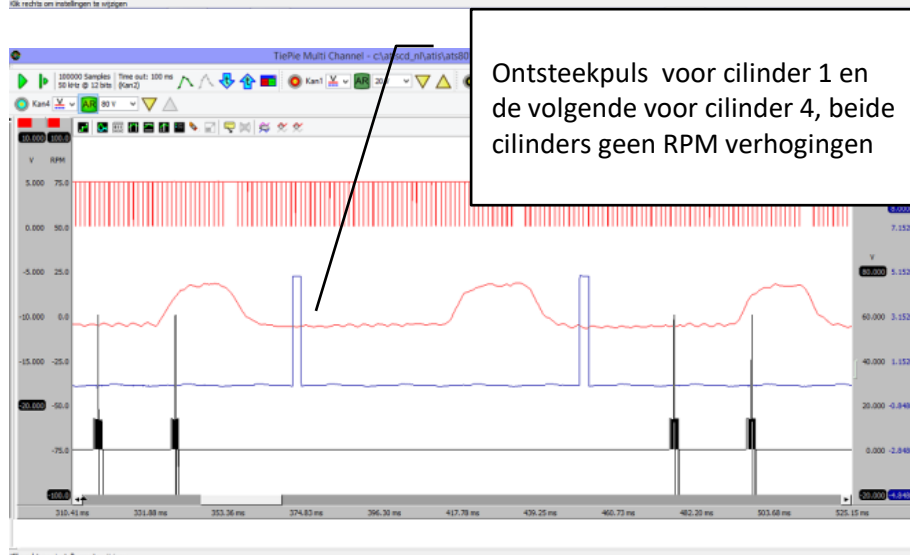
Galileo is gelijk een “echte” motor dus ook het “onrondlopen” van de motor is gesimuleerd en kan gemeten worden op deze krukassensor. Dit wil zeggen dat het motortoerental toeneemt bij de ontbranding in een cilinder en weer afneemt bij de compressieslag. Als de scope uitgerust is met rondloop testsoftware kan de rondloop goed zichtbaar worden gemaakt.

Bij fout x/x, waarbij injector 1 niet open gaat bij aansturing, zal een toerental verhoging NIET plaats vinden bij ontsteking van cilinder 1. Defect-code Pxxxx wordt opgeslagen. Nadat de Fueltrim op cilinder 1 is opgelopen tot boven 20% Defectcode Pxxxx en Pxxxx. Bij fout x/x worden cilinders 1 en 4 niet ontstoken door een defecte bobine-ontstekingspoel van deze cilinders. Defectcode Pxxxx, Pxxxx en Pxxxx.

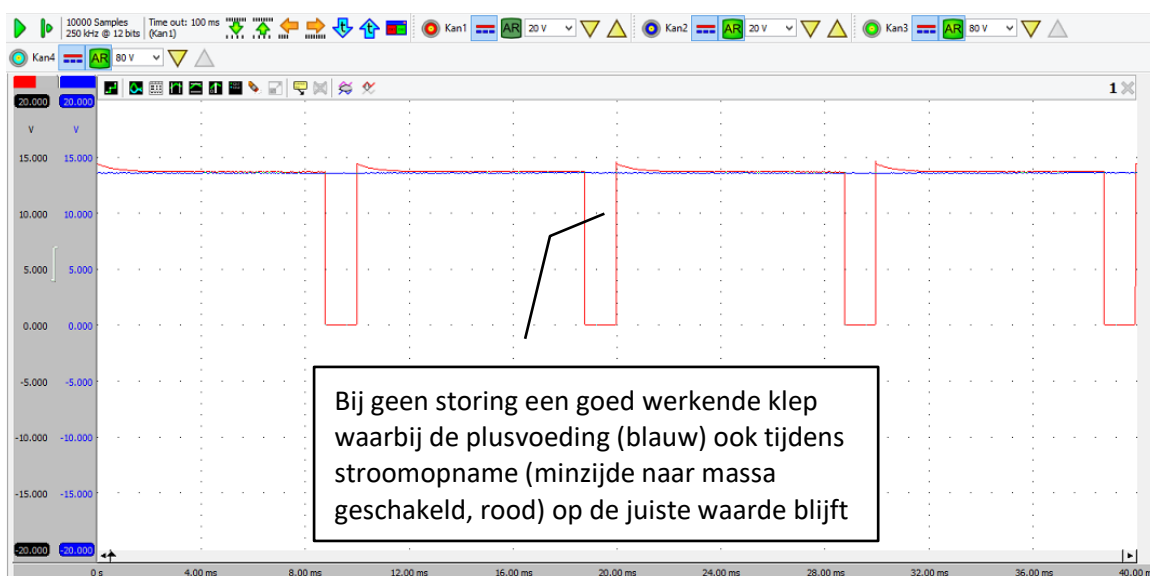
Onder storing x/x blijft de motor alleen nog op een hoger stationair toerental draaien. Nadat de motor uitgezet is, slaat hij niet meer aan. Deze storing is een slechte verbinding in de plusvoeding van deze klep. Meestal door monteurs heel slecht te vinden want aan de DC is bij deze storing niets te vinden. Defectcode Pxxxx.

Als de blauwe voedingslijn niet zichtbaar was gemaakt met kanaal 2 was deze storing niet te vinden door alleen de DC (rode lijn) te meten. De ECU regelt tijdens deze storing naar een hogere DC omdat de brandstofdruk naar beneden is gevallen.

De brandstofdruk-regelklep werkt in combinatie met de informatie van de brandstofdruk-sensor en de software in de ECU. De klep wordt middels een Duty-Cycle (DC) aangestuurd en een hogere DC heeft een hogere druk tot gevolg. Onder storing x/x is deze klep mechanisch defect en zal de motor uitvallen en niet meer aanslaan. Defectcode Pxxxx.

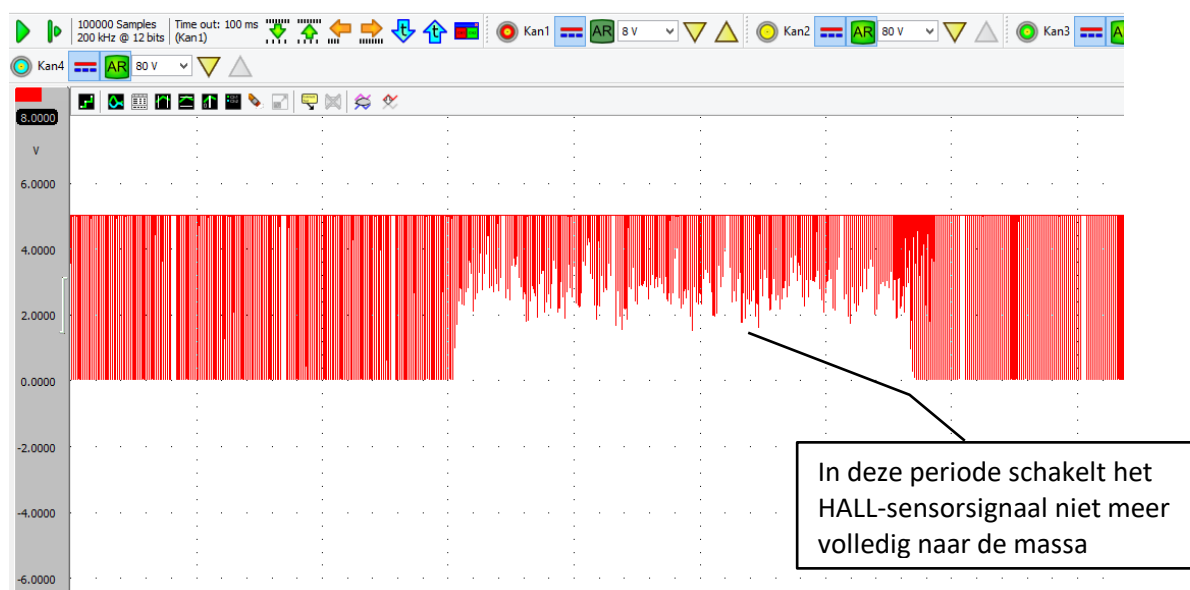
De krukas-sensor is van het type HALL. De werking is in het eerste deel van deze beschrijving al uitgelegd. Bij storing x/x is de min van deze sensor af en toe slecht. Een slechte min geeft ALTIJD een signaalverhoging van een sensor, ook in dit geval. De motor houdt even in als de storing optreedt. Er moet wel boven de 20 km/u gereden worden om de storing te laten voorkomen. Dit heeft te maken met trillingen in de motor bij hogere belastingen. Het betreft hier een, af en toe, slechte mindraad tussen de ECU en sensor.

Hier is te zien dat het naar min-schakelen van de HALL-sensor soms niet meer lukt. Dit kan een probleem van de sensor zelf zijn. Om dit te constateren moet eerst de min en plus aansluiting van deze sensor gemeten worden. Uit het eerste deel weten we dat de 5 Volt signaalspanning altijd uit de ECU komt en niet uit de sensor. Na controle komen we tot de volgende meting.
